Bauteilprüfung

Luftdichtheit und Schlagregendichtheit eines Abdichtungssystems zwischen Fenster und Baukörper im Neuzustand sowie nach simulierten Kurzzeitbelastungen

Prüfbericht 105 36456

Produkt/Bauteil Abdichtungssystem zur Fugenabdichtung zwischen Fenster und Baukörper

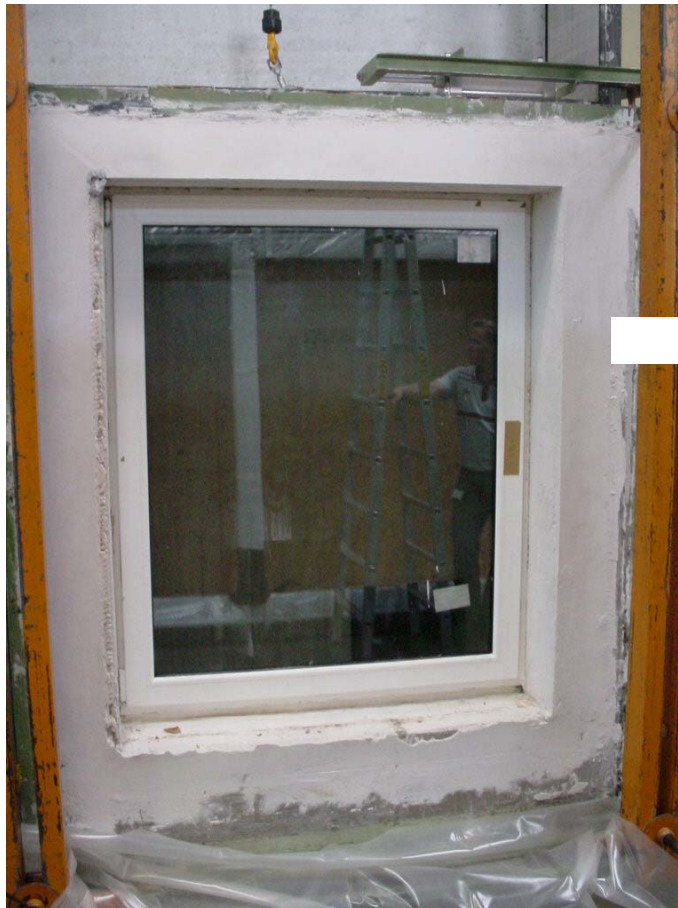
Bild 1 Probekörperansicht von der Raumseite

Der Probekörper besteht aus einem ca. 1800 mm x 2300 mm großen Stahlrahmen, der mit Kalksandsteinen ausgemauert ist und eine Fensteröffnung mit stumpfer Leibung von ca. 1260 mm x 1540 mm besitzt. In der Maueröffnung ist ein einflügeliges Drehkipfenster mit den Abmessungen 1230 mm x 1510 mm eingebaut. Weitere Details sind in der Tabelle 1 aufgelistet.

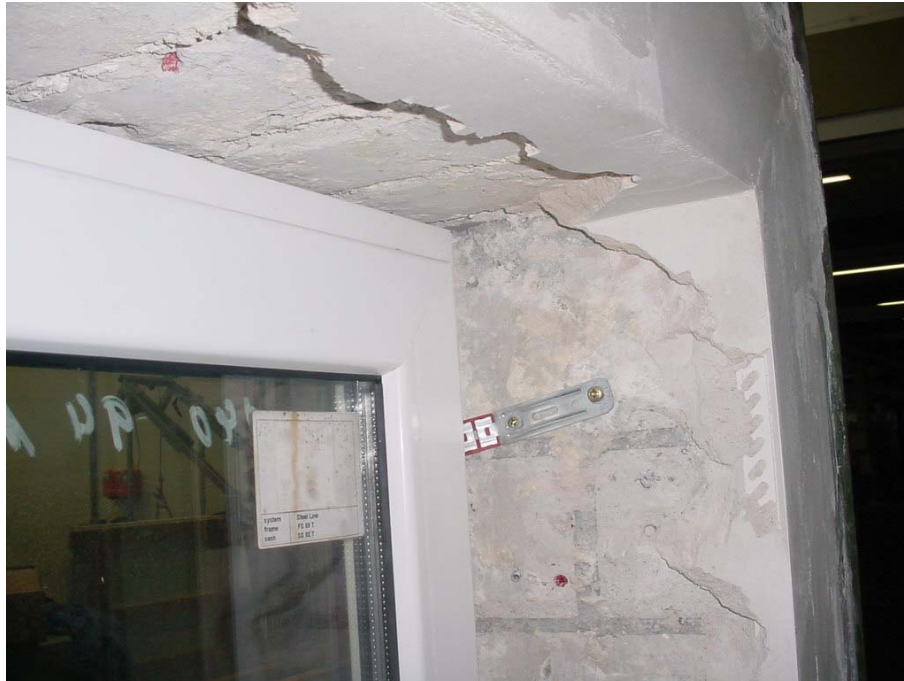
Bild 1 Befestigung des Fensters zum Baukörper mit Mauerankern.

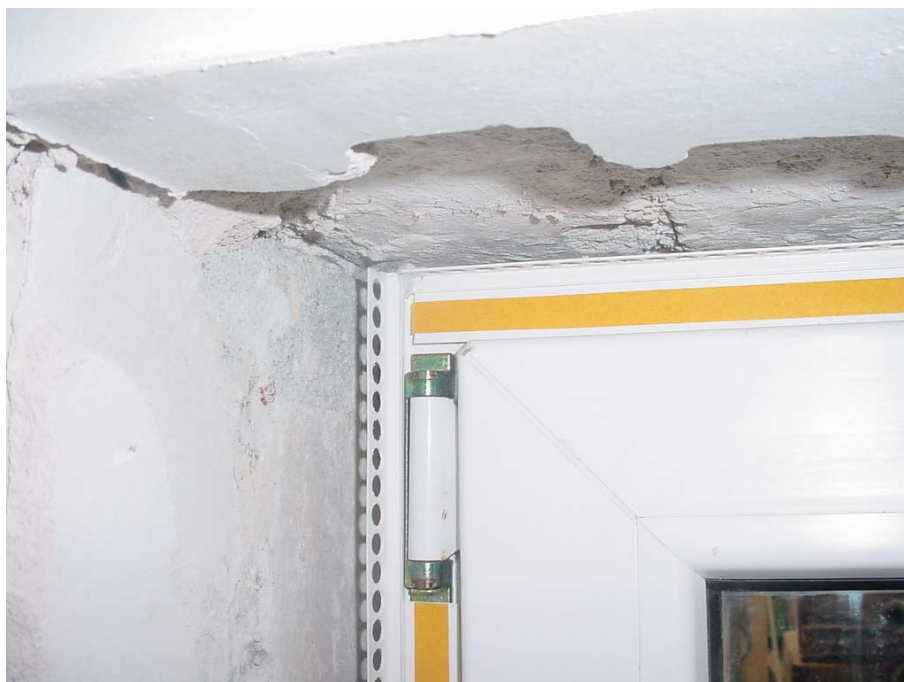
Bild 2 Obere Eckausbildung LAIBUNGSPROFIL AKKORDEON ohne Gewebe.

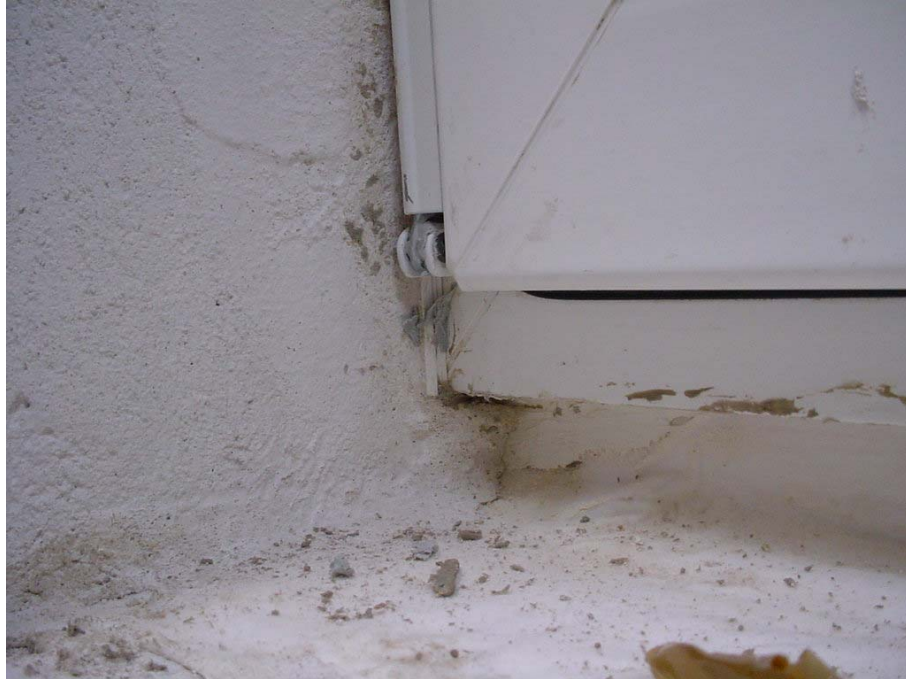
Bild 3 Untere Eckausbildung, im Brüstungsbereich (bereits eingeputzt).

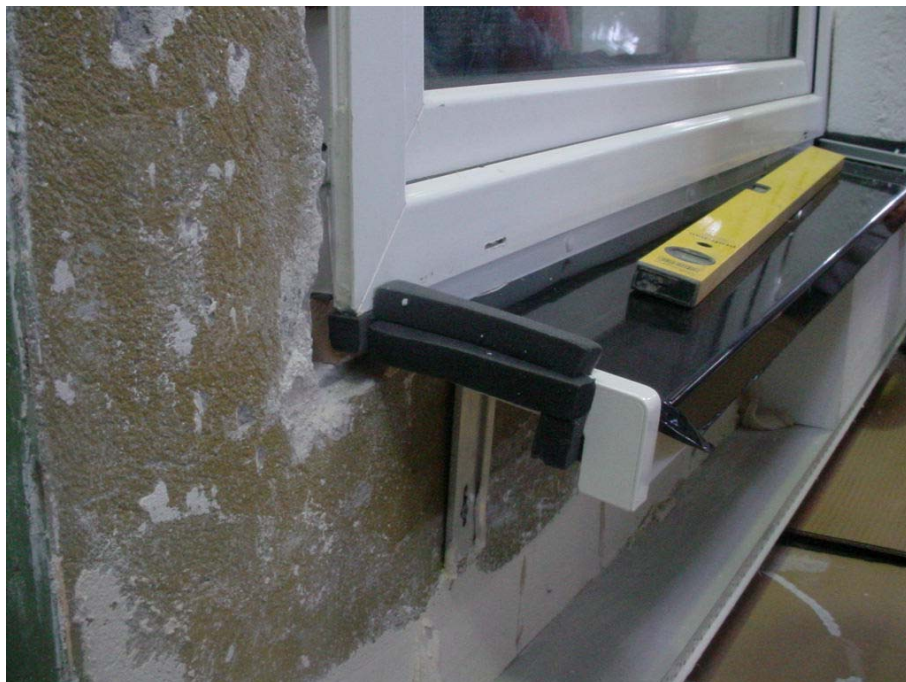
Bild 4 Einbau und Anschluss der Alu-Fensterbank an WDVS.

Besonderheiten Die untere Anschlussausbildung, bestehend aus einer Alu-Fensterbank des WDVS-Herstellers außen und einem Fugendichtband innen war nicht Bestandteil der Bauteilprüfung.

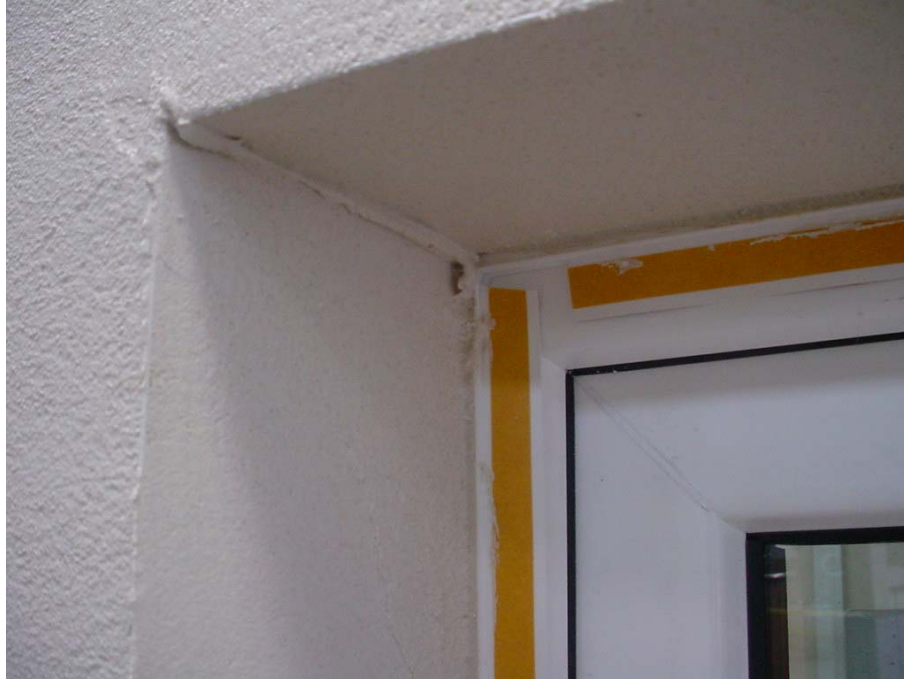
Bild 5 Oberes Eckdetail LAIBUNGSPROFIL AKKORDEON mit Gewebe (WDVS).

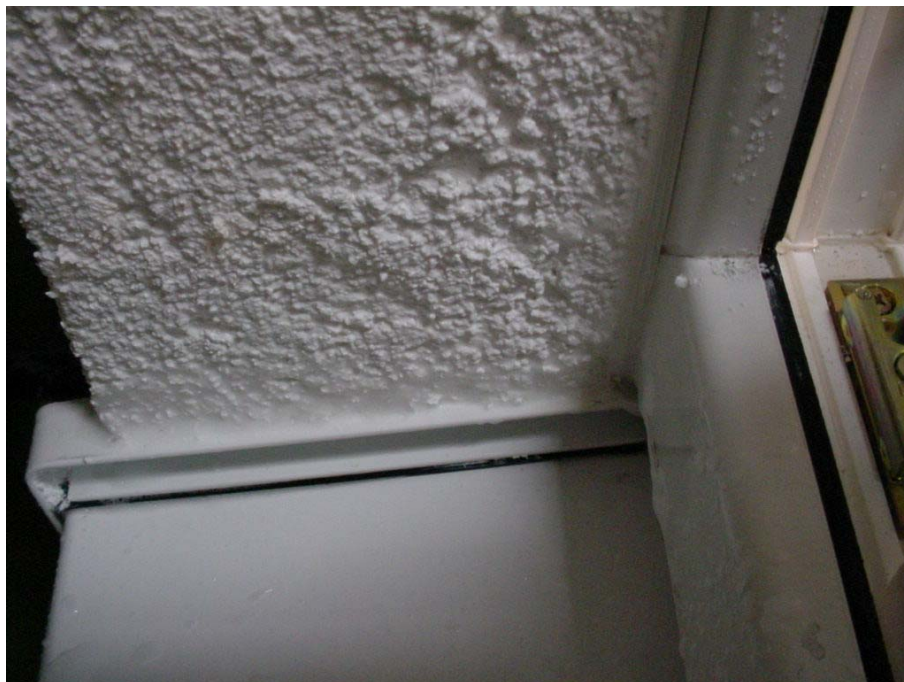
Bild 6 Unteres Eckdetail LAIBUNGSPROFIL AKKORDEON mit Gewebe im Übergang zur Fensterbank nach Fertigstellung des WDVS.

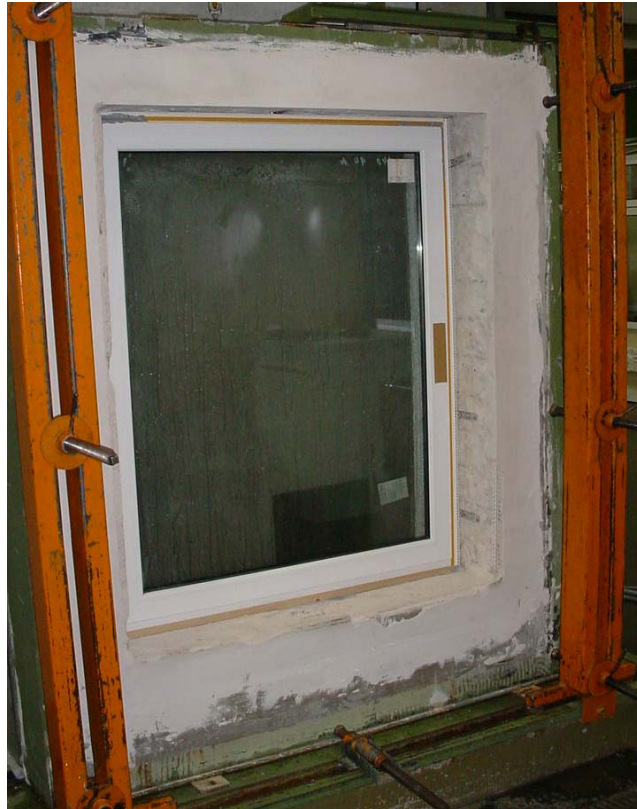
Bild 7 Probekörper auf dem Fensterprüfstand zur Prüfung der Schlagregendichtheit aufgebaut.

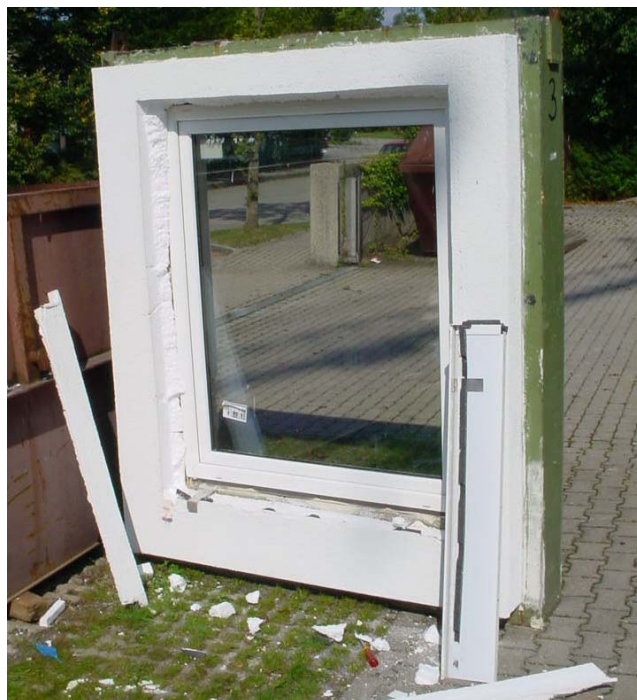
Bild 8 Nach Abschluss der Prüffolge äußere Leibungen zur abschließenden Untersuchung geöffnet.

Nach Abschluss der Prüfungen werden die Anschlussbereiche geöffnet und auf mögliche Veränderungen visuell untersucht.
